Radiographie im Bauwesen

Einsatzmöglichkeiten in der Praxis im Rahmen der ZfPBau

Dr.-Ing. Sebastian Schulze

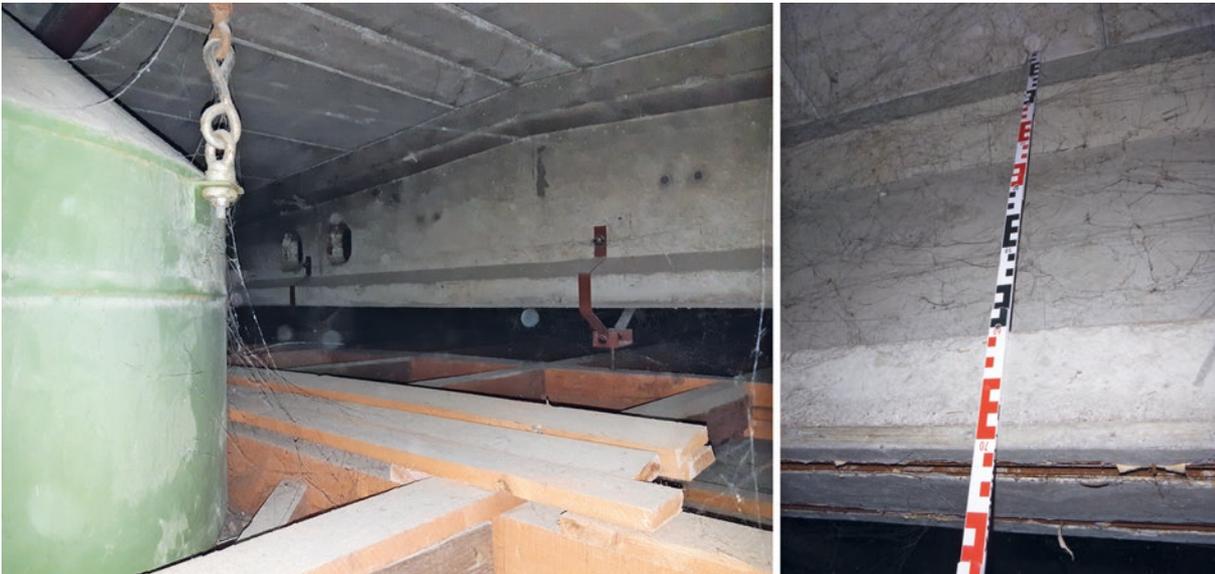
Während der Vorbereitung der Bauausführung wurde nach Öffnen der Abhangdecke festgestellt, dass anstelle von Fachwerkbindern Stahl- oder Spannbetonbinder verbaut worden waren (Bild 3). Zu dieser Umplanung waren in den Bestandsunterlagen keinerlei Hinweise zu finden. Typ und Bewehrungsgehalt waren völlig unbekannt. Aufgrund der geringen Spannweite von zwölf Metern waren sowohl Ausführungen mit massiver schlaffer Bewehrung als auch in Spannbetonbauweise mit Spannstahl im Hüllrohr oder Einzellitzen in direktem Verbund denkbar.

Bild 3 Tatsächliche Ausführung des Binders in Beton- bzw. Spannbetonbauweise
Actual concrete girder

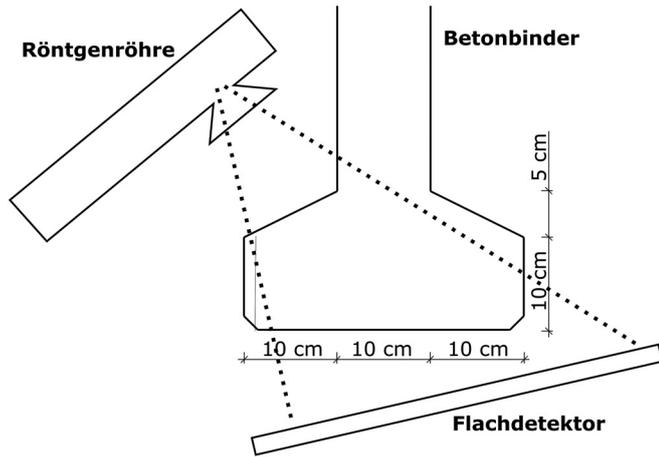
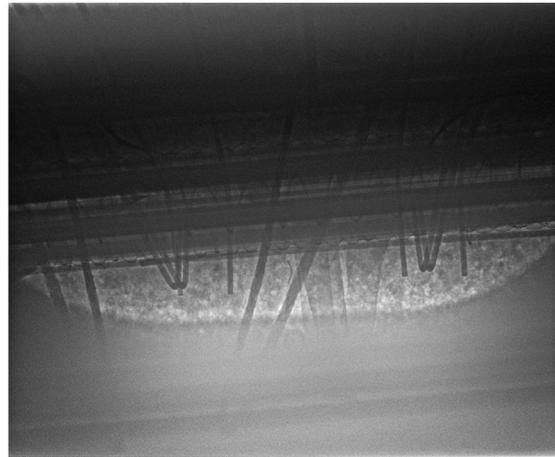
Bild 5 rechts zeigt das Röntgenbild zur skizzierten Anordnung. Schon in der kleinformatigen Darstellung sind Bügelschlösser sowie ein Hüllrohr mit Spannstahl erkenn-

Bild 5 Skizze zur Durchstrahlung und zugehöriges digitales Röntgenbild
Drawing of examination setup and respective digital X-ray image

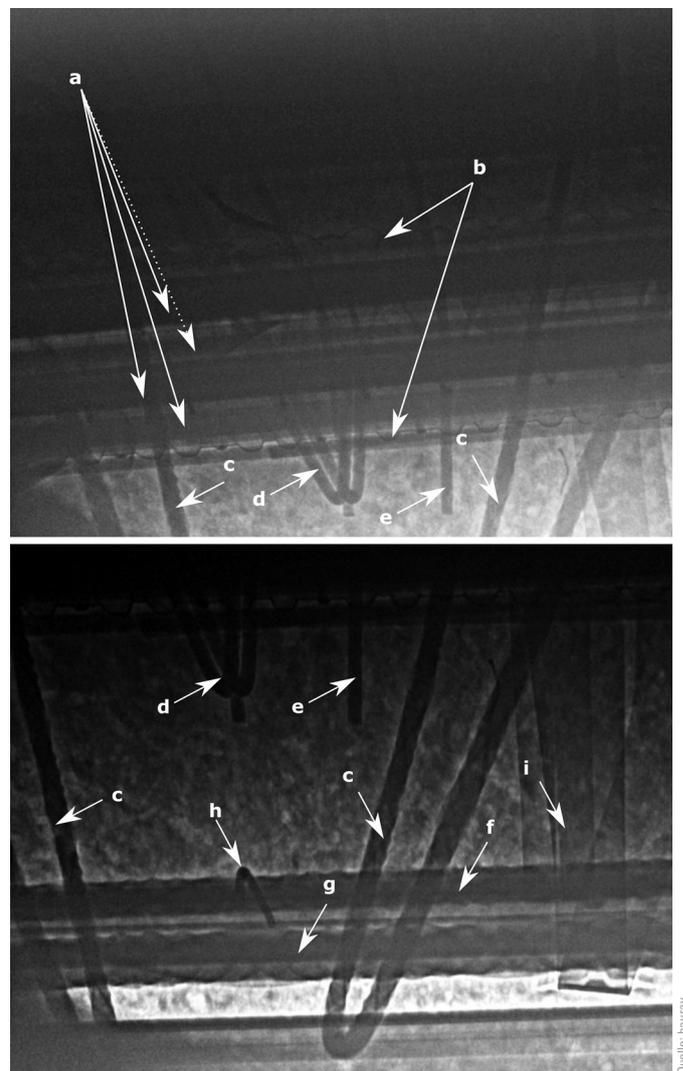
- a Spannstahl, Vollquerschnitt, 4 Stück, je $\varnothing 10$ mm, auf Röntgenbild überlagert mit hinterer Montage-schiene
- b Hüllwellrohr, Stahl (da geringere Schwärzung im Positivbild, folglich höhere Dichte als umgebender Beton), $d \approx 45$ mm
- c horizontale Bügel im Untergurt (stark verzerrte Abbildung), Betonrippenstahl, $\varnothing 6$ mm, $a \approx 15$ cm
- d vertikale Bügel im Steg, $\varnothing 4$ mm bis 4,5 mm, $a \approx 15$ cm, Glatstahl
- e augenscheinlich Auflagereisen für Hüllrohr, konstruktiv, oder Bügel wie d
- f, g vordere obere und untere Längsbewehrung im Untergurt, $\varnothing 10$ mm, Betonrippenstahl, überlagert auf Röntgenbild mit Projektion der vorderen Montage-schiene
- h Bindedraht, ca. $\varnothing 2$ mm
- i Flacheisen für Abhängung der Unterdecke (außerhalb des Binders)

Wie am deutlich sichtbaren Bindedraht erkennbar, ist die Radiographie für die Identifikation und Vermessung von Stahl in Beton hervorragend geeignet. Obwohl der Drahtquerschnitt nur etwa ein bis zwei Prozent des Betonquerschnitts in Durchstrahlungsrichtung ausmacht, ist der Draht deutlich zu sehen. Dies ist darauf zurückzuführen, dass die Schwächung der einen Stoff durchdringenden Strahlung exponentiell mit der Dichte des Stoffs zusammenhängt [13]. Der Draht erzeugt somit trotz 1–2% Durchstrahlungsquerschnitt auf dem Röntgenbild einen Kontrast von etwa 10–20% im Vergleich zur Durchstrahlung des umgebenden Betons und ist damit deutlich identifizier- und vermessbar. Aufgrund des stark kontrastzeichnenden Dichteunterschieds gelingt auch die Unterscheidung zwischen profiliertem Stahl und Glatstahl, vgl. Bild 5 rechts. Bei der Bügelbewehrung $\varnothing 6$ mm handelt es sich augenscheinlich um Tor-Rippenstahl [14] mit

Bild 6 Detailansichten Röntgenbilder; Markierung identifizierbarer Bauteile
X-ray detail views showing identifiable components

schräg verlaufenden Rippen. Auch das Hüllwellrohr ist deutlich erkennbar, wenn auch aufgrund der sehr geringen Wandstärke von weit unter einem Millimeter (in der Regel etwa 0,2–0,3 mm bei Hüllrohren mit dem hier vorliegenden Durchmesser) nur dort, wo die Hüllrohrwand tangential durchstrahlt wird.

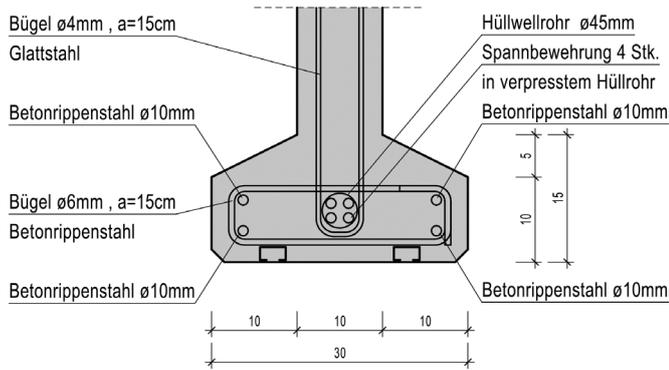
Bild 7 Rekonstruierter Binderquerschnitt
Girder cross section derived from radiographic images

Schließlich kann festgestellt werden, dass das Hüllrohr augenscheinlich voll verpresst ist, da beidseits der Hüllrohrwandung keine Intensitätssprünge erkennbar sind, die auf einen relevanten Dichteunterschied hinweisen würden. Die Differenz der Dichte zwischen Beton und Verpressmörtel ist mit etwa 10% zu gering für eine Unterscheidung im Röntgenbild, Luft im Hüllrohr hingegen verursacht keinerlei relevante Schwächung der Strahlendosis und würde eine deutlich stärkere Belichtung des Röntgenbilds als der umgebende Beton bewirken. Die Radiographie ermöglichte somit die vollständig zerstörungsfreie Rekonstruktion des Bauteilquerschnitts

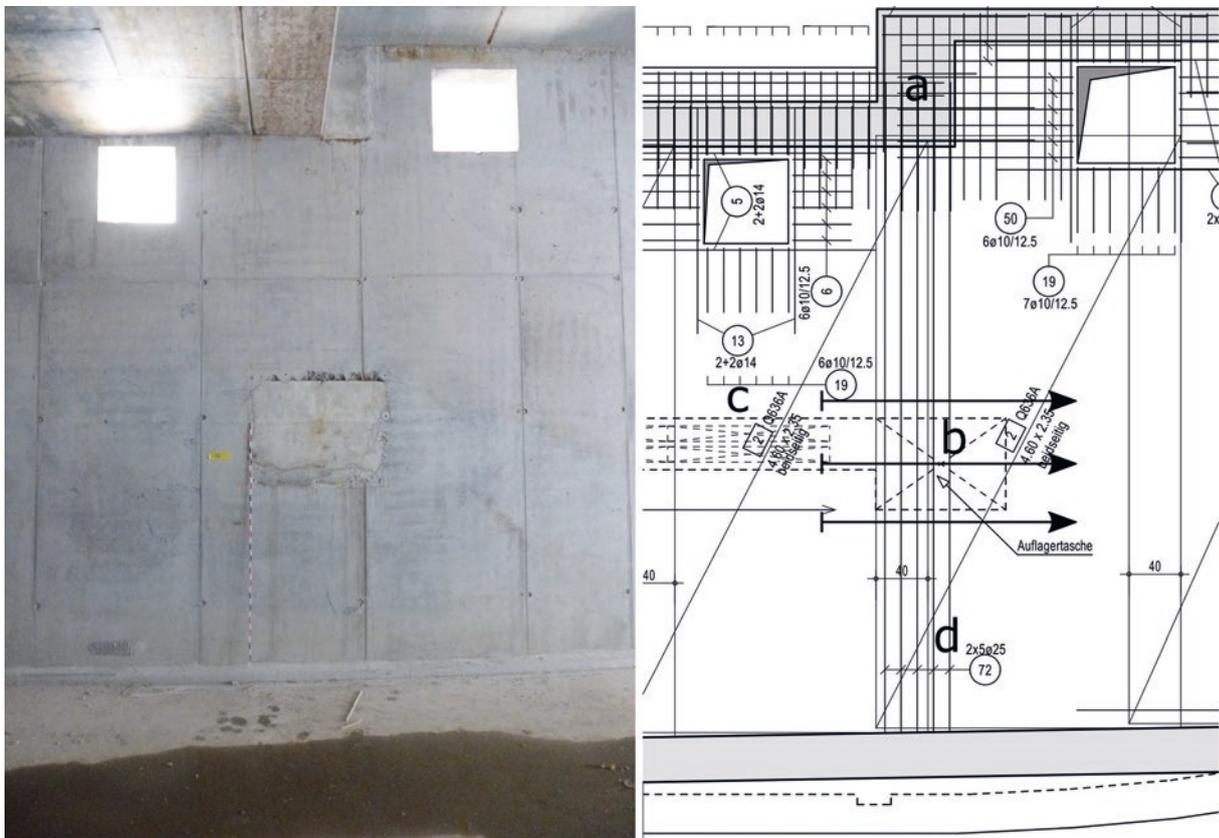
Am Neubau eines innerstädtischen Wohn- und Geschäftsensembles wurden diverse Mängel bei der Ausführung der Betonierarbeiten festgestellt und mit „klassischen“ zerstörungsfreien und zerstörungsarmen Prüfverfahren – Betondeckungsmessung, Radar und Ultraschall, minimal-invasive Endoskopie sowie Bohrkernentnahmen – untersucht und bewertet. An einer Wand war zudem aufgrund der sichtbaren Schalungsflächen die Bewehrungsführung eines Unterzugs für die Ableitung von Druckkräften durch ein Balkenauflager unklar (Bild 8). Augenscheinlich wurde zunächst die Wand $d = 22$ cm betoniert und die Auflagertasche des Balkens ausgespart, danach wurde der Balken betoniert. Die fragliche Druckbewehrung, insgesamt zehn Stäbe $\varnothing 25$ mm, verläuft auf den Ausführungsplänen durch die Auflagertasche und hätte folglich in der Schalung aufwendig einzeln ausgespart werden müssen, was aufgrund der allgemeinen Ausführungsqualität infrage gestellt wurde.

Bild 8 Wandansicht und zugehöriger Bewehrungsplan mit Unterzug a), Auflagertasche b), Grundbewehrung Matten Q 636 $\varnothing 9$ –10 mm c), Zulagebewehrung $2 \times 5 \varnothing 25$ mm d), Lage der Ultraschall- und Radarmessspuren (Pfeile)
Region of interest and respective reinforcement plan (detail) with joist a), beam support b), basic reinforcement $\varnothing 9$ to 10 mm c), additional reinforcement $\varnothing 25$ mm d), position of ultrasonic and radar measuring paths (arrows)

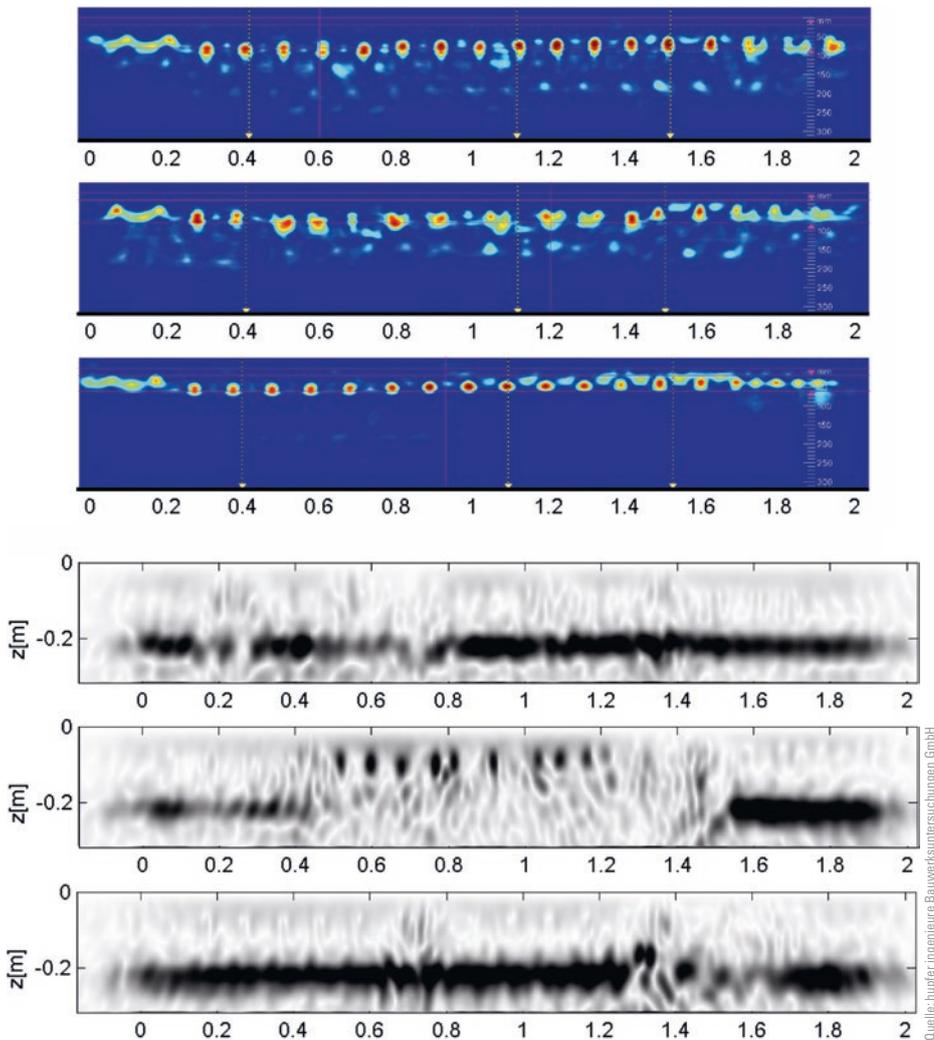
Bild 9 Radar- (oben) und Ultraschallbilder (unten) als horizontale Wandquerschnitte entlang der Messspuren aus Bild 8
 Radar (top) and ultrasonic (bottom) horizontal cross section images along measuring paths in fig. 8

Die Radargramme in Bild 9 (aufgenommen mit einer Mittelfrequenz von 1,6–2,0 GHz) zeigen deutlich die Bewehrung sowohl auf der Seite der Messung als auch auf der abgewandten Seite. Das regelmäßige Raster von 15 cm und die gleichmäßige Tiefenlage sind ein sicheres Indiz für eine Mattenbewehrung, auf den Durchmesser der Stäbe kann hingegen nicht rückgeschlossen werden. Die Ultraschallbilder (aufgenommen mit einem Lineararray [9] und einer Mittelfrequenz von ca. 50 kHz) zeigen deutlich die Wandrückseite, jedoch nur schwach die beiden oberflächennahen Bewehrungslagen. Dies ist ein Hinweis darauf, dass nur Bewehrung mit geringem Durchmesser vorhanden ist. Eine Aussage über den tatsächlichen Durchmesser ist aber auch mit dem Ultraschallverfahren nicht möglich.

Zwar deuten die Bilder an, dass keine Zulagebewehrung im Wandquerschnitt vorhanden ist, ein sicherer Nachweis konnte mit diesen Verfahren aber noch nicht erbracht werden. Grundsätzlich denkbar wäre ein „Übersehen“ der Zulagen bei doppelstabähnlicher Positionierung entlang eines Stabs der Mattenbewehrung. Besonders Radar ist für eine solche Abschätzung anfällig. Dagegen hat Ultraschall nahe der Bauteiloberflächen seine Grenzen.

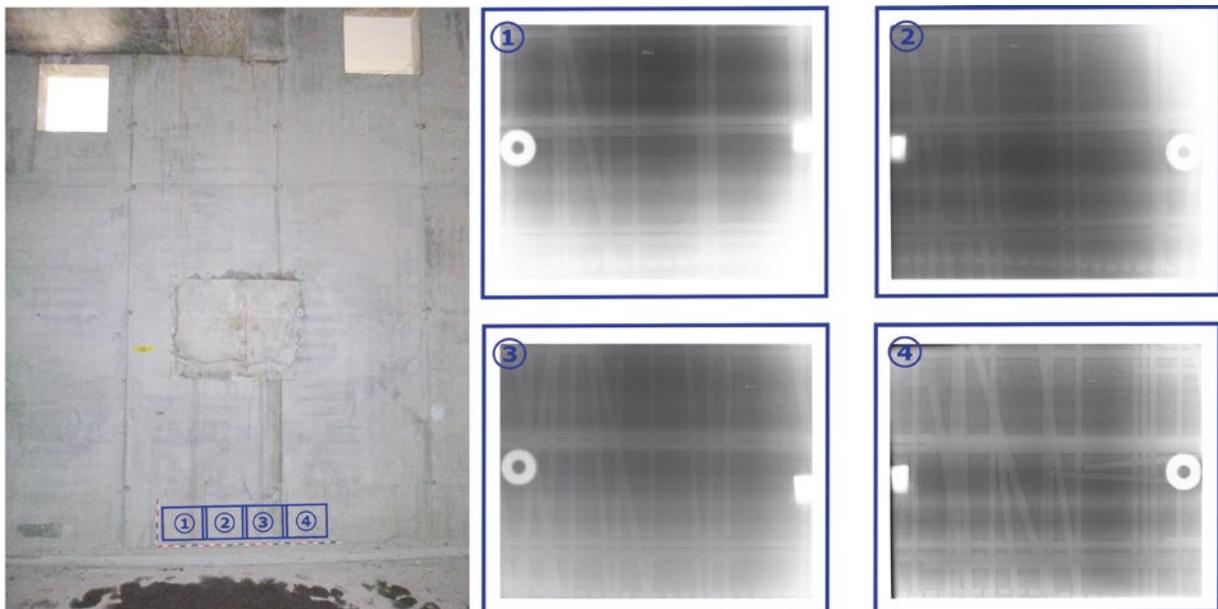
Bild 11 Radiographien der Stahlbetonwand
Radiographic images of the reinforced concrete wall

Aufgenommen wurden vier sich geringfügig überschneidende Röntgenbilder am Wandsockel unterhalb der Auflagertasche des Balkens (Bild 11). Es ist sofort erkennbar, dass ausschließlich Bewehrung von annähernd gleichem Durchmesser eingebaut ist. Identifizierbar sind die beidseitige Mattenbewehrung im rechteckigen Raster sowie

die etwas abgebogene Anschlussbewehrung aus der Sohle. Zulagebewehrung mit größerem Durchmesser ist eindeutig nicht vorhanden.

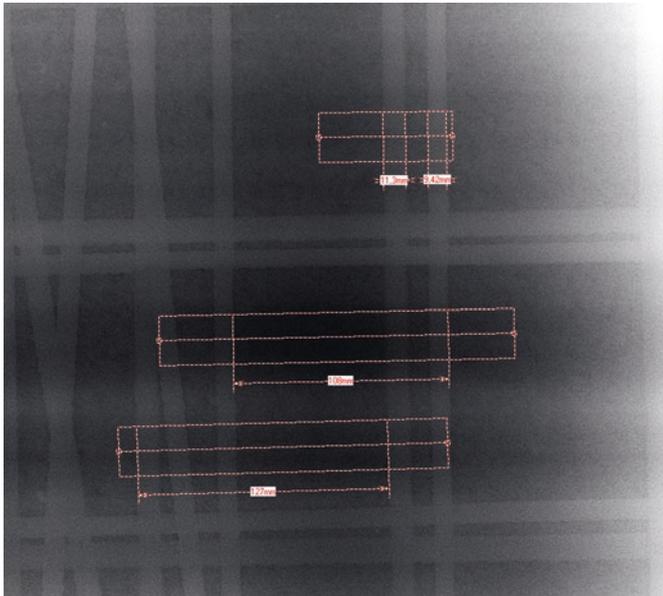
Bild 12 zeigt einen Ausschnitt aus Röntgenbild Nr. 2 mit vermaßten Abbildungen von Stabdurchmessern und Stababständen. Strahlerseitige und detektorseitige Bewehrung können aufgrund der unterschiedlichen Vergrößerung eindeutig unterschieden werden. Per Strahlensatz

Bild 12 Vermaßtes Röntgenbild
Radiographic image with dimensions

kann auf die wahre Größe rückgerechnet werden. Der Vergrößerungsfaktor der Abbildung der detektorseitigen Bewehrung liegt bei einer Betondeckung von ca. 3–5 cm und einem Abstand von 100 cm zwischen Strahler und Detektor bei etwa 3–5 %. Bei der strahlerseitigen Bewehrung beträgt die Vergrößerung bei 17–19 cm Abstand zur Bewehrung (strahlerseitige Betondeckung von 3–5 cm bei einer 22 cm starken Wand) etwa 20–23 %. Die Stabdurchmesser der vertikalen Bewehrung können damit zu 9 mm bestimmt werden. Eine genaue Messung der tatsächlichen Betondeckung mit magnetischen Verfahren [17] kann die Genauigkeit bei Bedarf weiter erhöhen.

Die Anschlussbewehrung weist ähnliche Werte auf wie die Mattenbewehrung, da erstere aber auch in der Tiefe schräg verlaufen kann, ist eine exakte Nachmessung schwieriger. Augenscheinlich liegen Stabdurchmesser von 9–10 mm vor. Bei den Stababständen gilt dasselbe Vergrößerungsprinzip. Der horizontale Abstand beträgt folglich 10 cm, der vertikale Abstand 15 cm (Die Informationen zu den Stababständen können auch den Radar- und Ultraschallmessungen entnommen werden). Somit konnte im vorliegenden Praxisbeispiel die Mattenbewehrung eindeutig als Q636 identifiziert und eindeutig das Fehlen der Druckzulagebewehrung nachgewiesen werden.
