Röntgen in der Bauwerksdiagnostik Neue Praxisbeispiele zu Bewehrungskorrosion und Spannbeton

Dr.-Ing. Sebastian Schulze

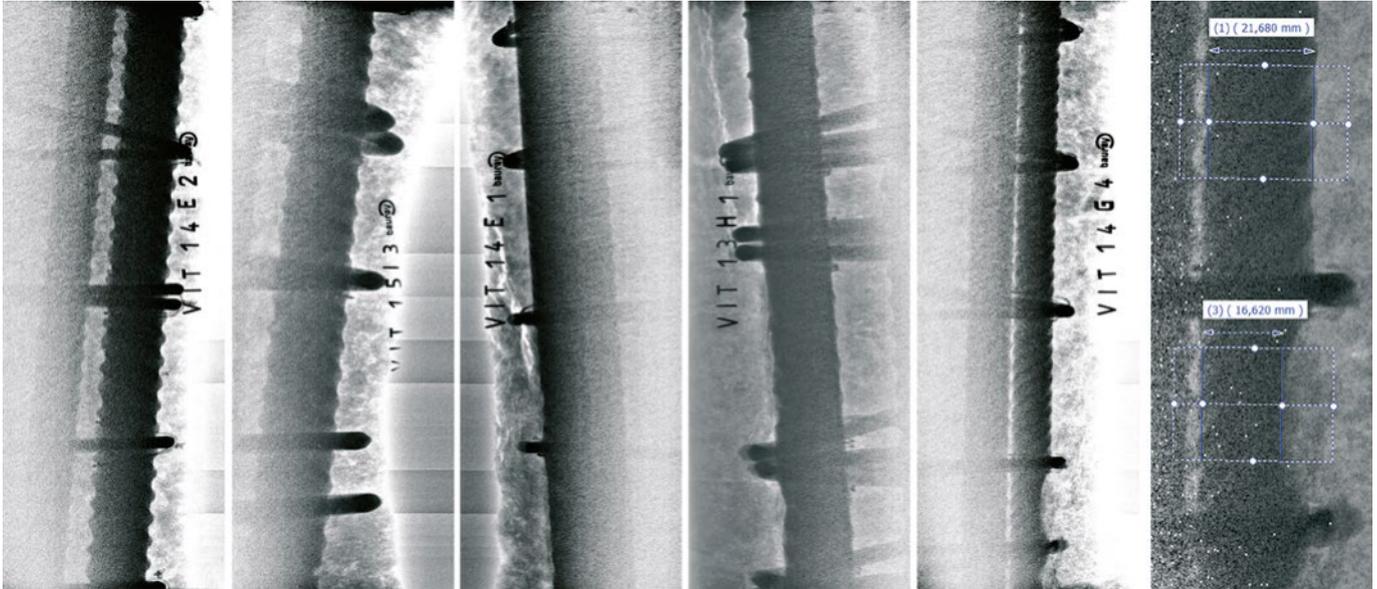
Bild 5 Röntgenbilder von Stützenecken unterschiedlicher Erhaltungszustände und mit unterschiedlichen Schadensbildern (Quelle: bauray GmbH, Sebastian Schulze)
X-ray images of column corners, damage-free and with various corrosion damages

Der noninvasive Nachweis eingebauter Stabdurchmesser war hier aber nur ein Nebeneffekt, vorrangig ging es um den Nachweis des Erhaltungszustands der Ecken der hochbelasteten Stützen. Bild 5 zeigt fünf exemplarische Röntgenbilder von Vertikaleisen unterschiedlichen Zustands. Von links nach rechts:

- keine Querschnittsverluste, Rippen vollständig erhalten, keine Risse
- kleine Korrosionsnarbe am unteren Bildrand
- Sprengriss ausgehend von Bügel (Stelle der geringsten Betondeckung)
- Sprengriss an Bügel und flächige Korrosion an Vertikalstab
- massive Korrosionsnarben am unteren Bildrand

Das letzte Röntgenbild (Bild 5 rechts) zeigt einen vergrößerten Ausschnitt des vorherigen Bilds, mit Vermaßung des schadefreien Querschnitts und des verbliebenen Restquerschnitts. Auffällig sind die in Bild 5 gut erkennbaren unterschiedlichen Korrosionsmechanismen. Bei den augenscheinlich chloridinduzierten Korrosionsvorgängen entstehen keine Risse und Abplatzungen (keine Volumenzunahme), Korrosion tritt nur lokal auf (Bild 5 rechts: am Bügel wenige Millimeter oberhalb der deutlichen Korrosionsnarbe ist der Bindedraht unversehrt). Im Falle karbonatisierungsinduzierter Korrosion (Bild 5 Mitte) beginnt diese mit Rissen infolge Volumenzunahme an Stellen minimaler Betondeckung, die zuerst durch die Karbonatisierungsfront erreicht werden – die Bügelumfassungen der Eckstäbe – und weitet sich dann auf die gesamte außenliegende Staboberfläche des Vertikaleisens aus.

Kreissegments senkrecht zur Durchstrahlungsrichtung lässt sich der Flächeninhalt des abgerosteten Segments über Kreisformeln berechnen. In Bild 5 rechts sind mit einem Verhältnis von 16,6 mm zu 21,7 mm (Projektionsmaße) zwar etwa 25 % des Stabdurchmessers, aber nur etwa 6 % des Stabquerschnitts abgerostet. Voraussetzung für

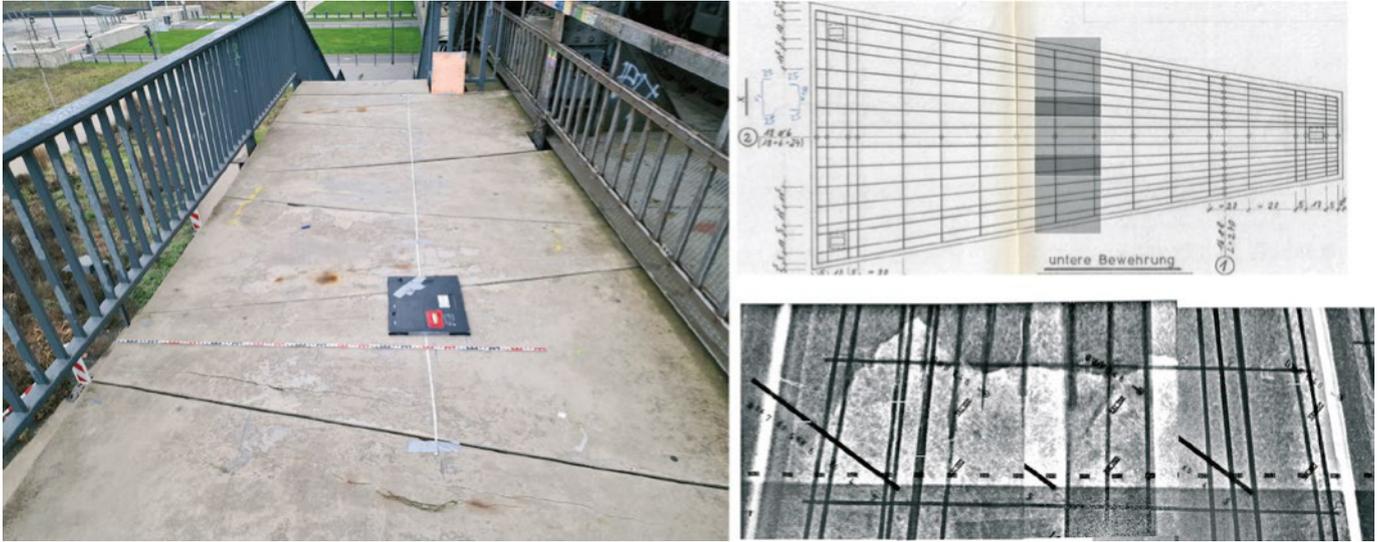
Bild 6 Röntgen dünner Gehwegplatten zur Bewertung korrosionsbedingter Querschnittsverluste (Quellen: Stadt Frankfurt am Main (oben rechts), bauray GmbH, Sebastian Schulze)
X-ray investigation of thin sidewalk slabs for the evaluation of corrosion-related cross-section losses

Bei sehr geringen Bauteildicken kann eine quantitative Bewertung des Querschnittsverlusts nicht nur bei Abstrahlung tangential zur Durchstrahlungsrichtung, sondern auch in Durchstrahlungsrichtung erfolgen, d.h. bei Vorgängen, die ansonsten durch den Restquerschnitt selbst verdeckt sind. Die in Bild 6 durchstrahlten Gehwegplatten sind lediglich 8cm stark und ermöglichen zum Teil den Vergleich von Restquerschnitten mit einem Bildgüteprüfkörper (Referenz-Bewehrungsstab mit künstlich erzeugten Querschnittsverlusten und Kerben) auf dem Röntgenbild.

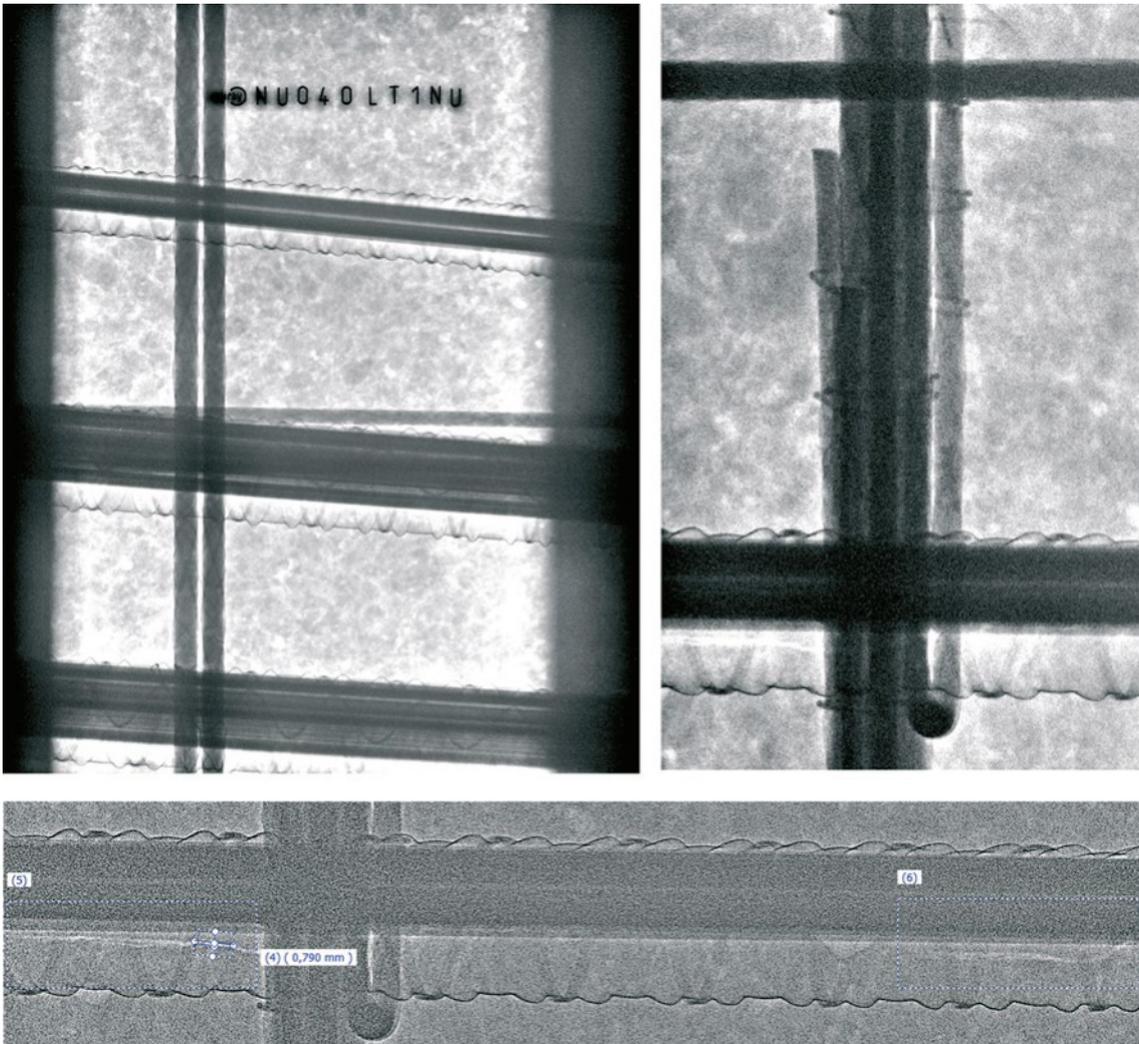
Bild 9 Röntgenbild (vgl. Detektorposition Bild 8) und vergrößerte Details zu Montagebügeln für Hüllrohre sowie Kaltfuge/geringfügiger Verpressmangel im Hüllrohr
(Quelle: bauray GmbH, Sebastian Schulze)
X-ray image (detector position see Fig. 8) and enlarged details of mounting brackets for pre-stressing tubes and slight lack of grouting in the tube

notwendig sind, reichen bei dünneren Bauteilen wenige Sekunden aus. Bild 9 zeigt das Röntgenbild zur Aufnahmeposition in Bild 8 sowie interessante Details aus weiteren Aufnahmen. Hüllrohre, Litzenpakete, schlaffe Bewehrung und die Gesteinsmatrix im Beton sind sehr gut erkennbar. Es ist sofort ersichtlich, dass die Lage der Spannglieder gut mit der planmäßigen Lage übereinstimmt. Außerdem ist erkennbar, dass der Verpresszustand der Hüllrohre auf den ersten Blick gut ist – die Grauwerte (Belichtungswerte) im Röntgenbild sind inner- und außerhalb des Hüllrohrs gleich, ein sicherer Nachweis dafür, dass die Hüllrohre voll verfüllt sind, da Beton und Verpressmörtel sehr ähnliche Dichte und Zusammensetzung aufweisen und daher Röntgenstrahlung ähnlich stark absorbieren. Ein leeres Hüllrohr würde sich deutlich heller gegen den Hintergrund abheben, da hier der durchstrahlte Bauteilquerschnitt aufgrund der „Fehl-

In den Detailbildern wird das hohe Auflösungsvermögen bei der Durchstrahlung dünner Bauteile erkennbar. Wie an den Stützenecken sind Bindedrähte identifizierbar, die Rippen des Torstahls sind deutlich erkennbar. Einzelne Litzen des Litzenbündels sind hingegen nicht unterscheidbar und damit auch nicht hinsichtlich etwaiger Spanndrahtbrüche bewertbar. Es kann lediglich festgestellt werden, dass die oben und unten liegenden Litzen am oberen bzw. unteren Rand keine Korrosion aufweisen, zu den innenliegenden Litzen kann keine sichere Aussage getätigt werden. Außerdem kann festgestellt werden, dass es sich um glatte Einzelstäbe handelt, Rippen oder Drahtlitzen sind nicht vorhanden. In Bild 9 unten ist eine Auffälligkeit im Hüllrohr durch Bildbearbeitung hervorgehoben. Augenscheinlich liegt eine Art Kalt-

fuge bzw. eine Luftlinie im Verpressmörtel unterhalb des Litzenbündels vor, sowohl links (markiert) als auch ganz rechts im Detailbild. Die Luftlinie weist eine Höhe von maximal etwa 0,8mm auf und ist mutmaßlich auf Verpressmörtel zurückzuführen, der nach Abschluss des Einpressvorgangs abgesackt ist.

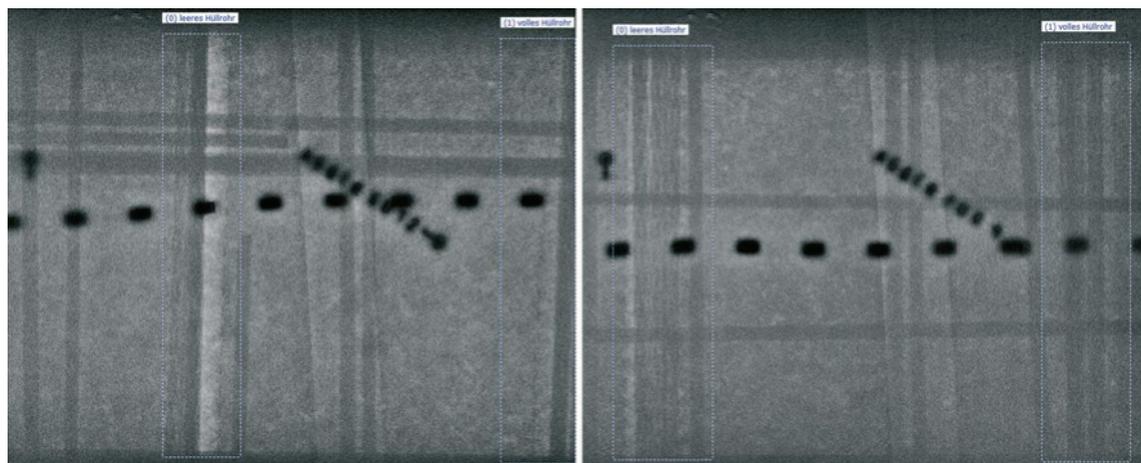
Bild 11 Röntgenbilder aus verschiedenen Feldern der Fahrbahnplatte, mit Markierung voller und leerer Hüllrohre (Quelle: bauray GmbH, Sebastian Schulze)
 X-ray images from different areas of the roadway, with marking of full and empty tubes

Die Röntgenbilder weisen einen deutlich schwächeren Kontrast auf als bei der Durchstrahlung des 14cm starken Stegs. Schlafe Bewehrung ist nur noch schematisch erkennbar, die Rippen sind nicht mehr identifizierbar. Die

Bildbeschriftung ist kaum identifizierbar, ein sicheres Zeichen für starke Streustrahlung aus dem Bauteilinnern. Hüllrohre sind meist nur dann identifizierbar, wenn diese nicht verfüllt sind, da dann ein Kontrast zum umgebenden Beton entsteht (Bild 11). Das linke Röntgenbild zeigt ein leeres Spannglied mit seitlich liegendem Litzenbündel und ein volles Hüllrohr (zur Hälfte auf dem Bild erkennbar, mit ansatzweise identifizierbarem Hüllwellrohr). Das rechte Röntgenbild zeigt ein leeres Hüllrohr mit gleichmäßig über den Hüllrohrquerschnitt verteilten Litzen. Es ist ansatzweise erkennbar, dass es sich hier um mehradrige verdrehte Litzen handelt, zwischen denen der Kontrast zum leeren Hüllrohr sichtbar wird. Das Hüllrohr rechts im Bild ist wieder voll verfüllt, die Litzen sind schematisch erkennbar, aber kaum von schlaffer Bewehrung zu unterscheiden, ein Hüllrohr ist hier nicht erkennbar.

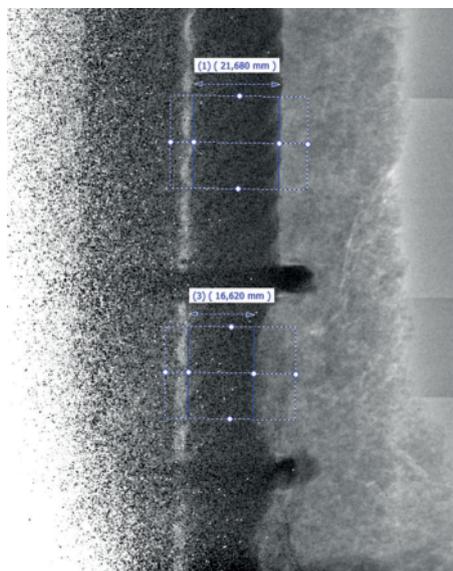
Massive chloridinduzierte Querschnittsverluste an Stützecke einer Tiefgarage
