Röntgen in der Bauwerksdiagnostik Neue Praxisbeispiele zu Bewehrungskorrosion und Spannbeton

Dr.-Ing. Sebastian Schulze

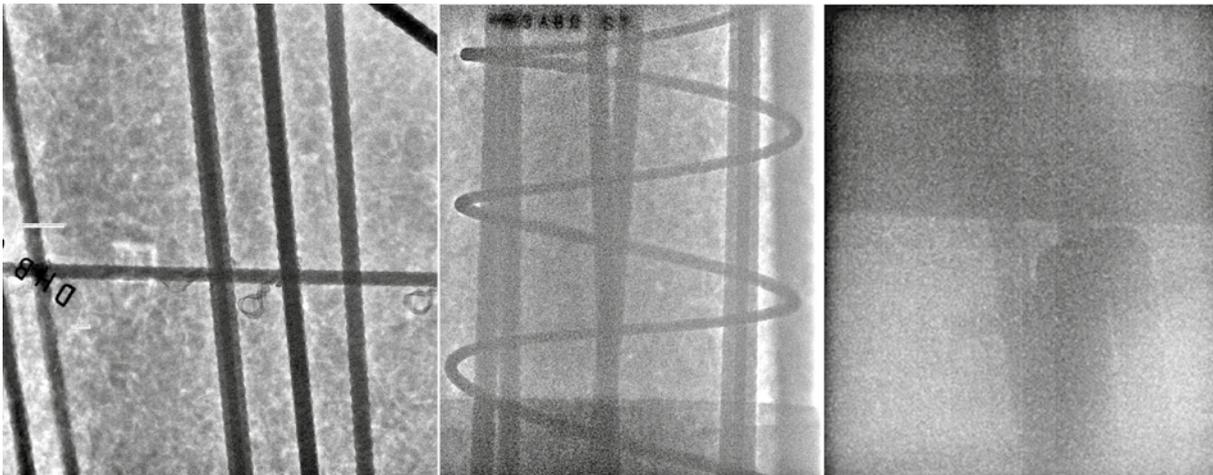
Bild 1 Röntgenbild an 8 cm starker Gehwegplatte (vgl. Bild 6), an 25 cm starker Rundstütze und an 35 cm starkem Spannbetonbalken (Quelle: bauray GmbH, Sebastian Schulze)

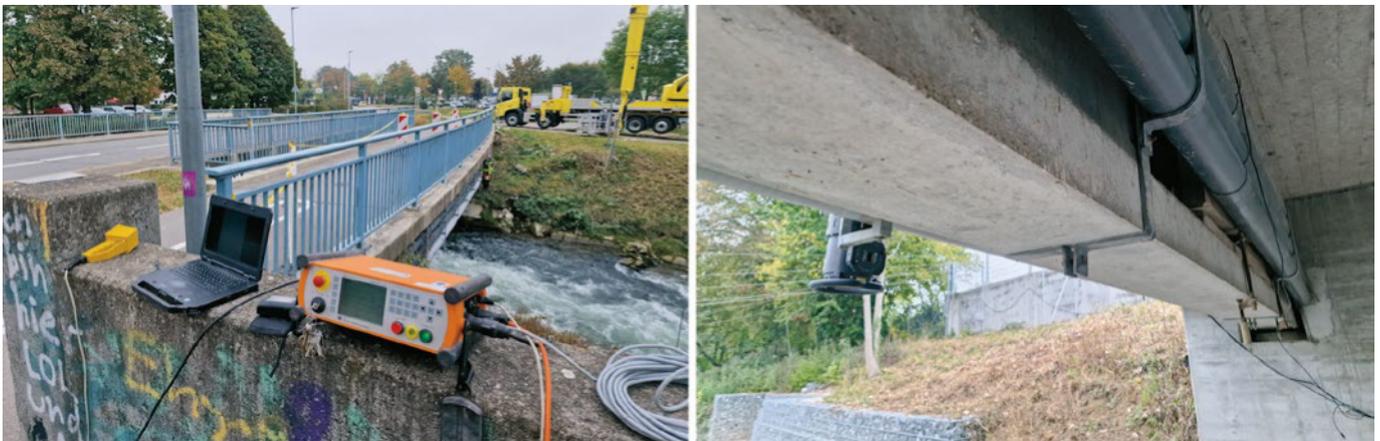
Bild 7 Leitstand und Anordnung von Röntgenröhre und Detektor (hinter Rohrpaket auf Untergurt des Längsträgers) zur Durchstrahlung des Trägerstegs (Quelle: bauray GmbH, Sebastian Schulze)
Control station and arrangement of X-ray tube and detector (behind cables on the lower flange of the longitudinal beam) for radiographic investigation of the beam

Die Brücke in den Bildern 7 und 8 besteht aus Spann-
 betonlängsträgern in Fertigteilbauweise mit einer Spann-
 weite von knapp 20m und einer Stegbreite von 14cm.
 Derart dünne Bauteile lassen sich hochauflösend röntgen

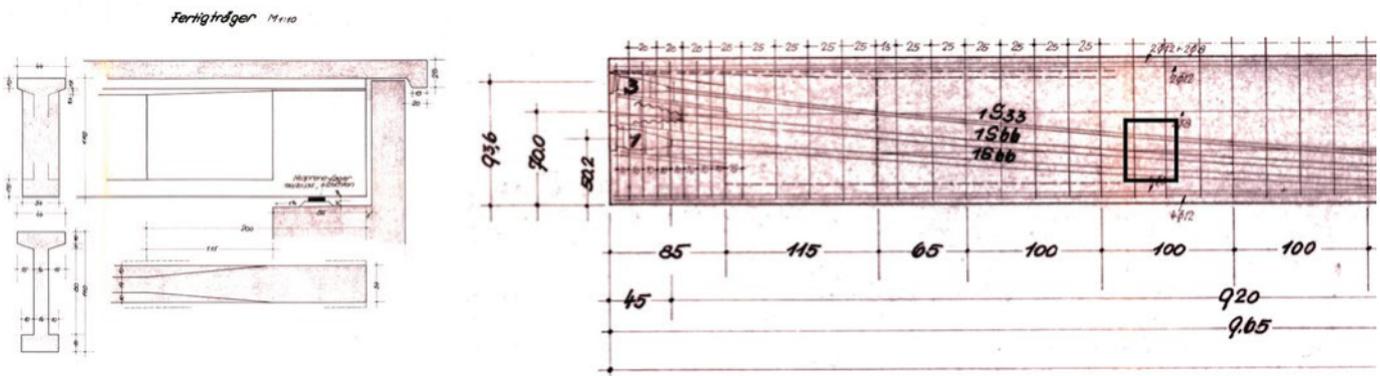
Bild 8 Bestandspläne mit Markierung der Position des Röntgenbilds (vgl. Detektorposition Bild 7) (Quelle: Stadt Neu-Ulm)
As-built plans with marking of the position of the x-ray image (detector position see Fig. 7)

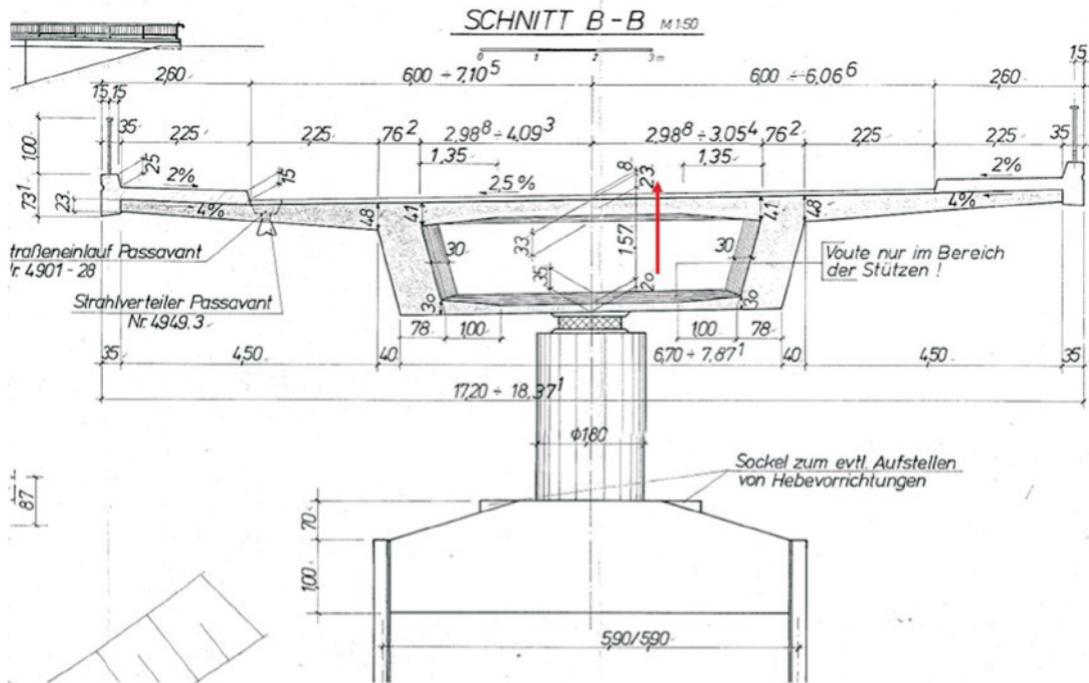
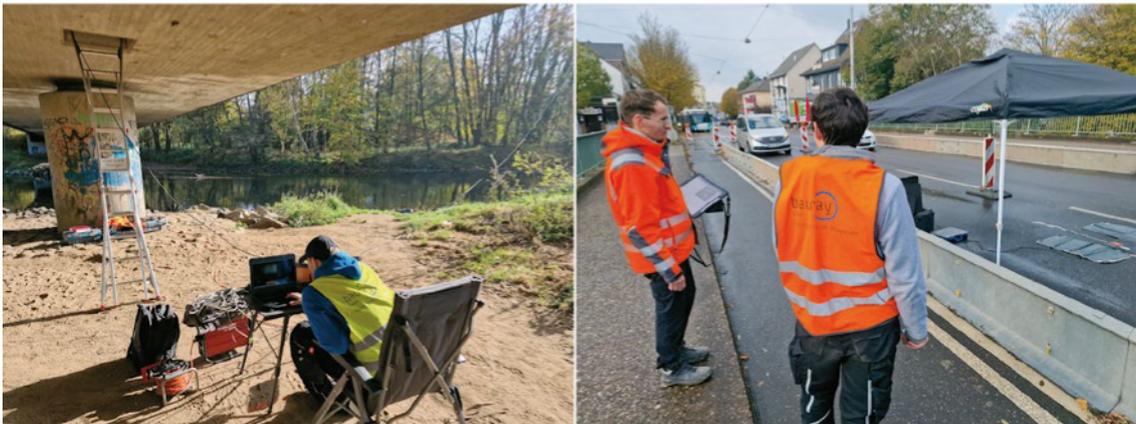
Bild 10 Skizze der Durchstrahlung der Fahrbahnplatte; Leitstand unter der Brücke; Positionierung des Detektors auf der Fahrbahn neben der befahrenen Spur (Quellen: straßen.nrw (oben), bauray GmbH, Sebastian Schulze (unten))
 Sketch of the radiography of the roadway; control station below the bridge; positioning of the detector on the closed lane next to the lane open for traffic

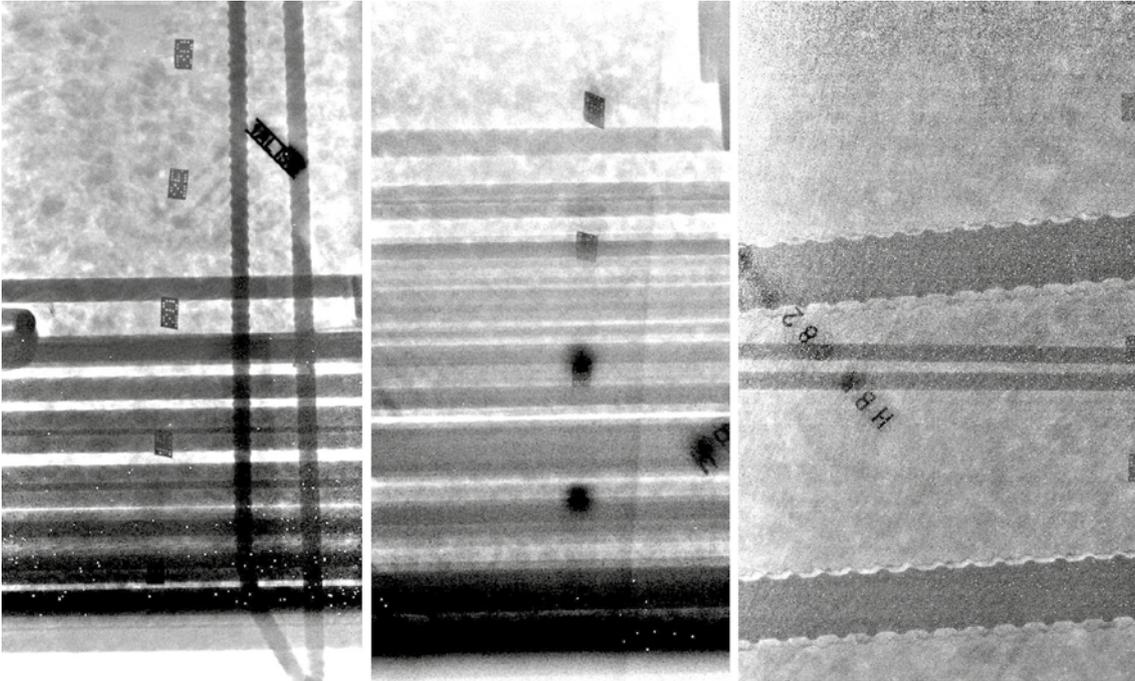
Bild 12 Röntgenbilder von Fertigteil-Hallenbindern mit unterschiedlicher Vorspannart: einige Rundstäbe (Spannbett, sofortiger Verbund), viele Ovalstäbe (Spannbett, sofortiger Verbund), einzelne Spannstäbe (Hüllrohr, nachträglicher Verbund) (Quelle: bauray GmbH, Sebastian Schulze)

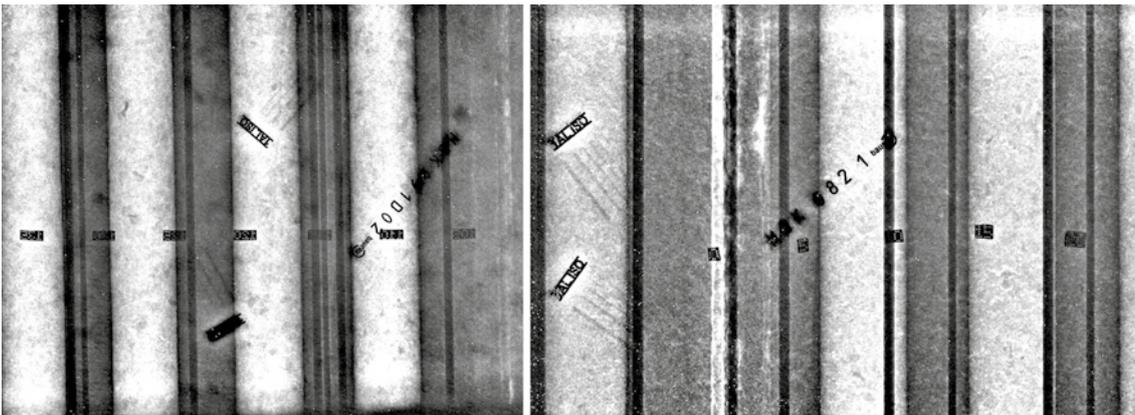
Bild 13 Röntgenbilder von Spannbeton-Hohlkastendielen mit unterschiedlichen Litzen; Litzen liegen in den Stegen und im Untergurt, sind auf dem Röntgenbild teils in der Projektionsebene der Hohlkammern sichtbar (Quelle: bauray GmbH, Sebastian Schulze)

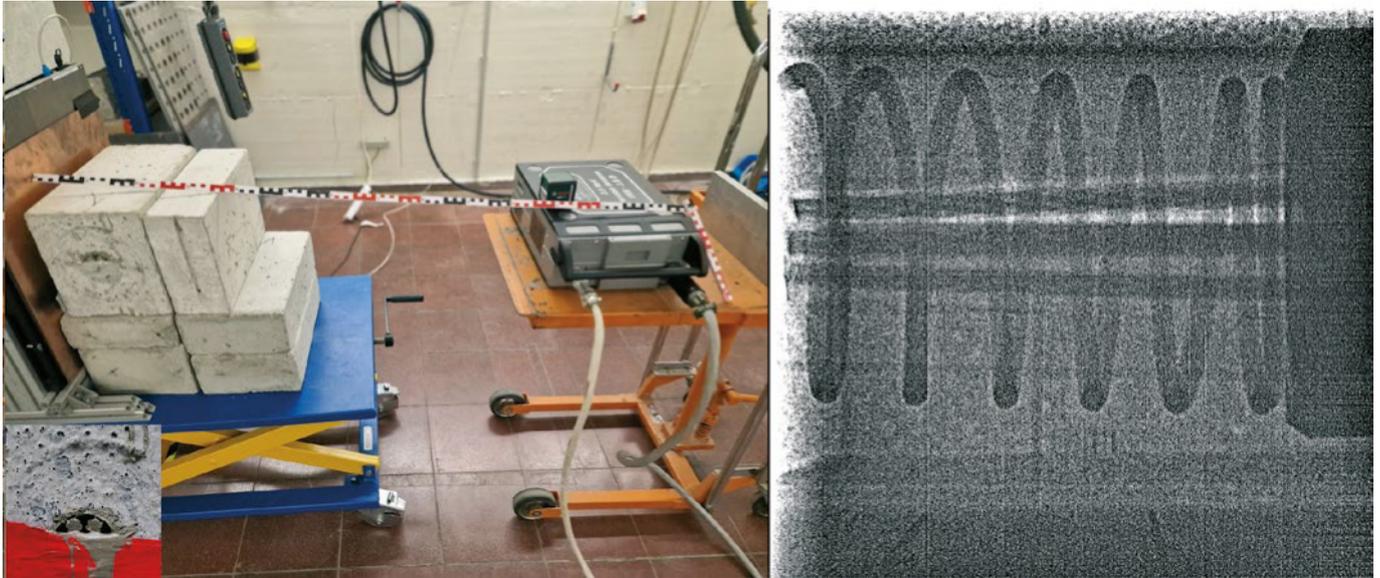
Bild 14 Durchstrahlung eines Labormodells (Gesamtstärke ca. 40 cm), geröntgt mit Hochenergie zur Abbildung künstlicher Verpressfehler im Verankerungsbereich von Spannbeton (Quelle: bauray GmbH, Sebastian Schulze)
 Radiography of a laboratory model (total thickness approx. 40 cm) x-rayed with high energy for imaging of artificial compression faults in anchoring of prestressed concrete

mensional rekonstruierbare Röntgenaufnahmen kritische und schwer zugängliche Bereiche von Brückenbauten zu durchleuchten, z. B. Spannanker (Bild 14).

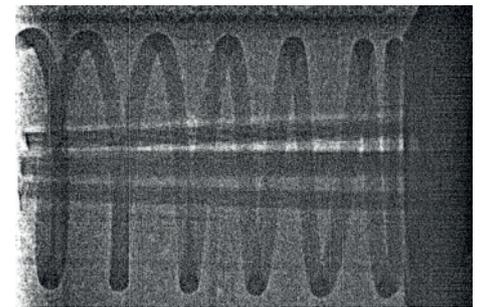
Identifikation von Verpressfehlern in Spannbeton

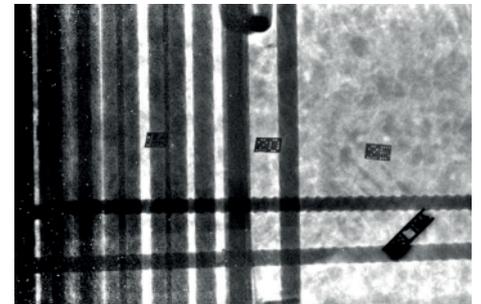
Blick auf die Spannlitzen eines Fertigteilträgers aus den 70er Jahren
